ЕЛАБОРАТ

ЗА ОСКУЛТАЦИЈА НА БРАНАТА НА ФЛОТАЦИСКОТО ЈАЛОВИШТЕ НА РУДНИКОТ
„САСА” - М. КАМЕНИЦА ЗА 2008

ШТИП, ФЕБРУАРИ 2009 година

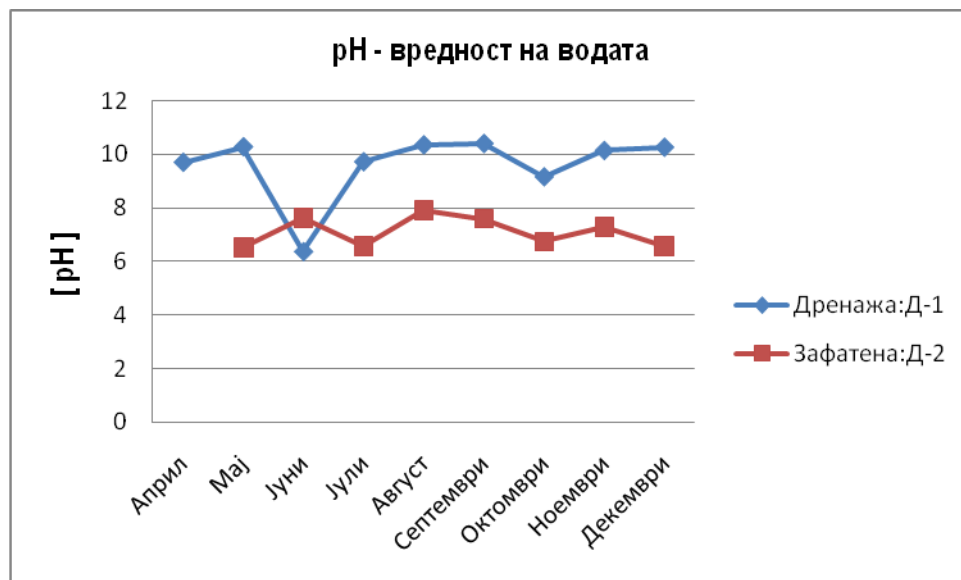
Слика 1

1. Во месец март во подножјето на десната страна од ножицата на косината на браната, гледано низводно, констатирана е појава на помало количество на вода. Со неколкудневна контролирање на нејзината рН вредност, која постојано се движеше помеѓу 7

и 8, констатирано е дека се работи воглавно за подземна природна вода. Со цел да се избегне било каква опасност да дојде до поткопување на вториот дренажен тепих, оваа вода во текот на месец април беше зафатена со помош на пластични цевки, и одведена во близина на излезот на водата од главната дренажа. Од тогаш, во наредните месеци, континуирано се вршеше следење на рН вредноста, протокот и хемискиот состав на оваа вода, која беше условно означена како дренажа 2 (Д-2). Хемиските анализи, во однос на присуството на тешките метали, и измерените рН вредности на водите од главната дренажа Д-1 и зафатените води како дренажа Д-2 се дадени во ПРИЛОГ 1. Со графичко претставување на рН вредностите на водите од двете дренажи (Слика 1), јасно се гледа дека зафатената вода постојано има рН вредност помеѓу 6 и 8 што јасно укажува на нејзиниот, пред се, природен карактер, секако со одредено учество на процедурни води низ телото на браната.

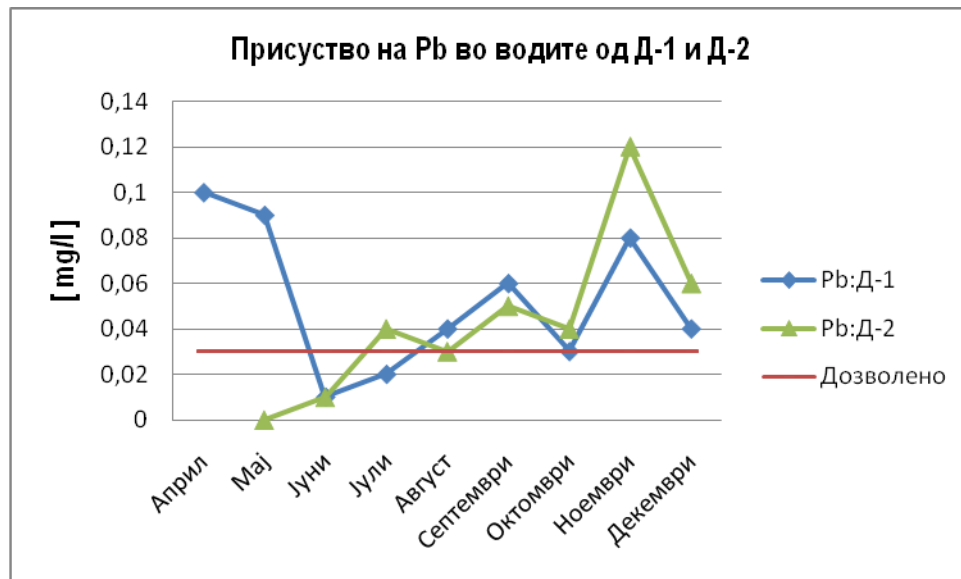
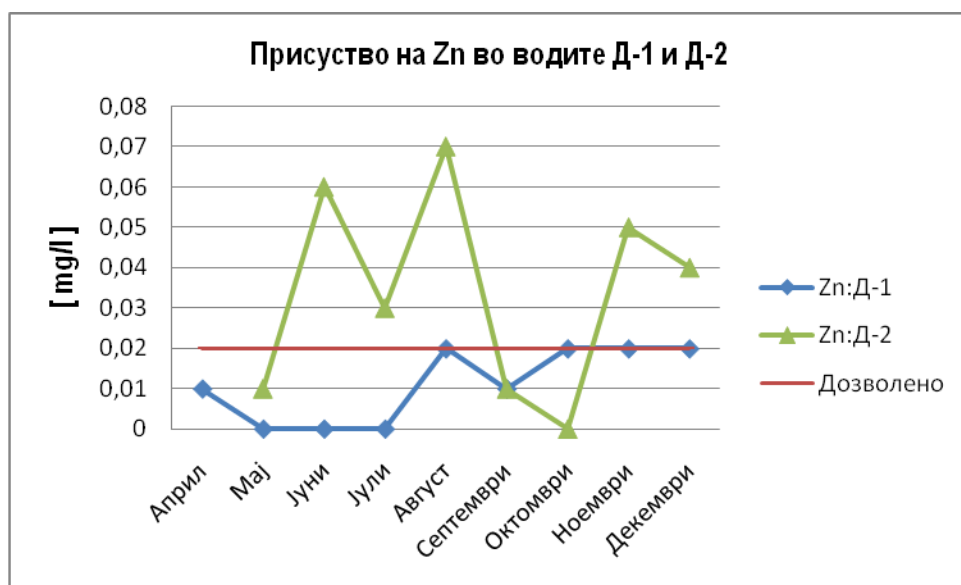
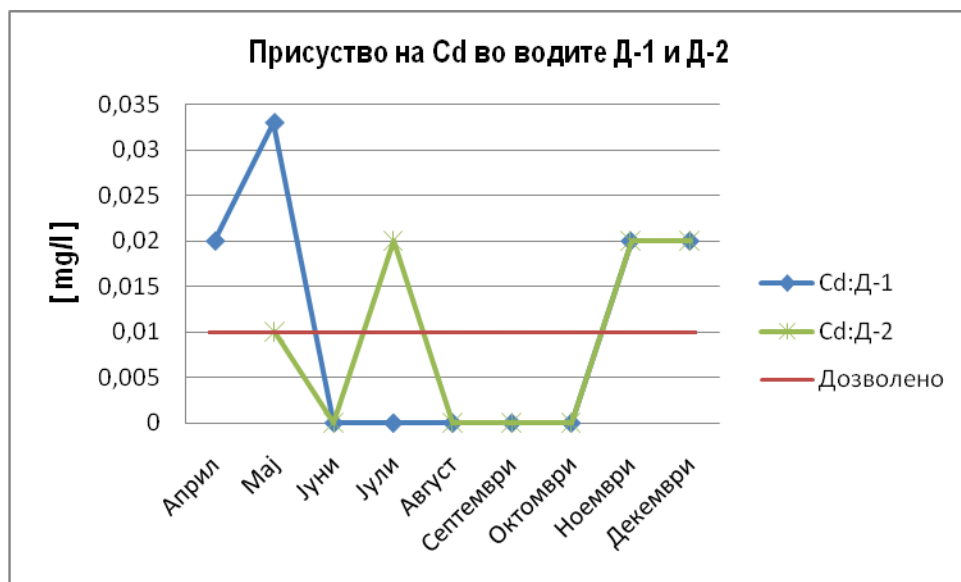
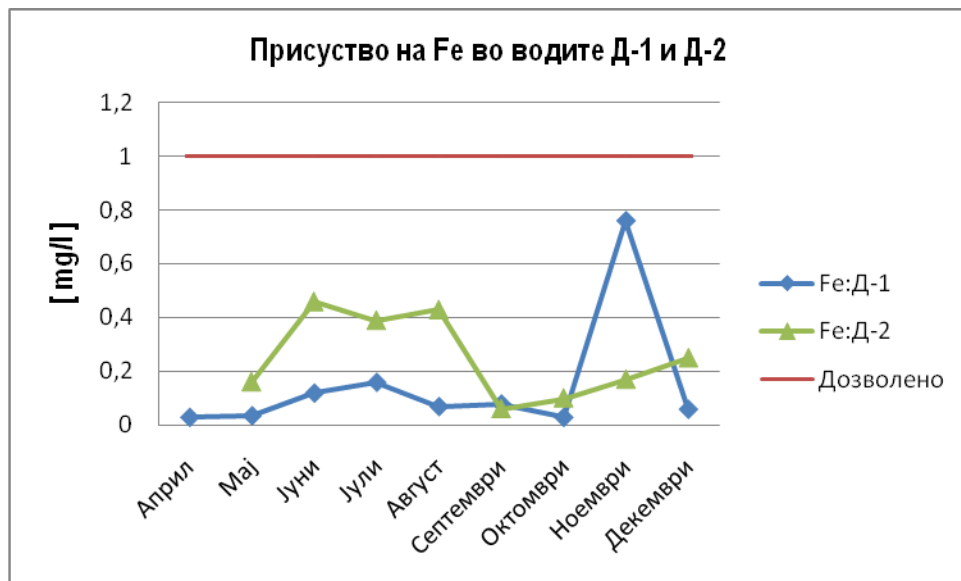
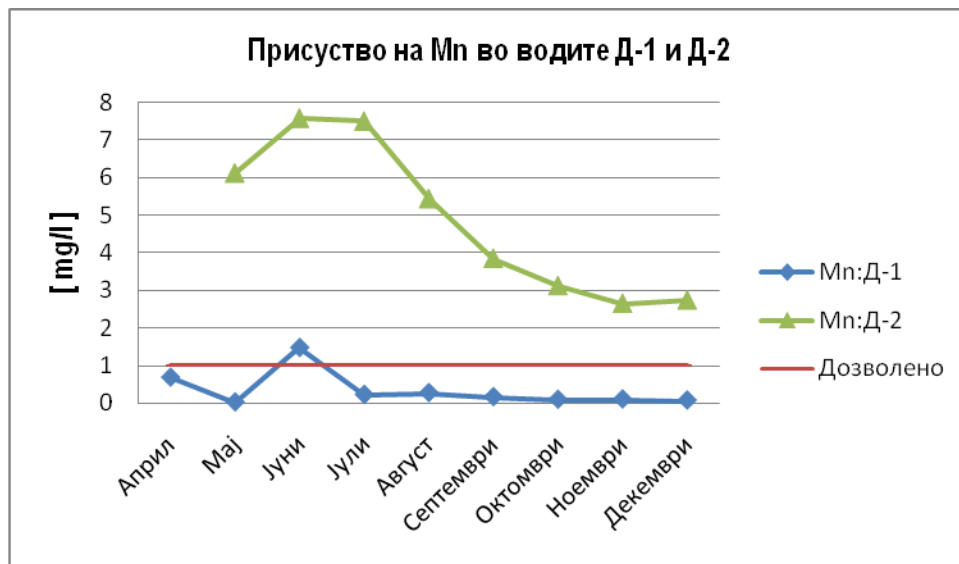
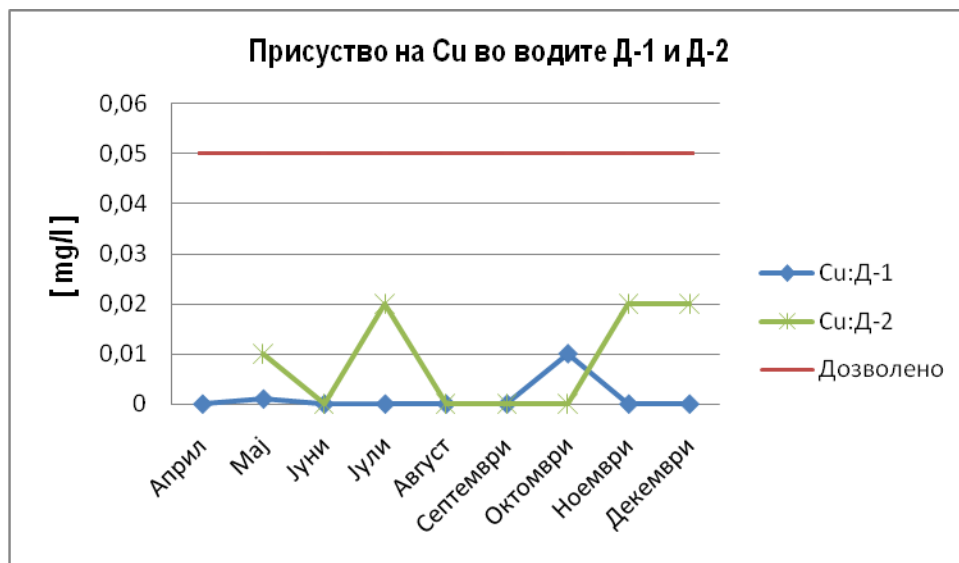
Од графичките прикази на Слика 2, 3, 4, 5, 6 и 7 кои се однесуваат на присуството на тешки метали во водата од главната дренажа Д-1 и зафатената вода Д-2 може да се констатира следното:

- Водата од главната дренажа (Д-1) има зголемено присуство на Pb и Cd, во однос на дозволеното за води од III и IV категорија, според МДК.

- Зафатената вода (Д-2) покажува зголемено присуство на Pb, Zn, Cd и Mn во однос на дозволеното за води од III и IV категорија, според МДК.

- Присуството на Zn и особено Mn е повеќекратно поголемо во зафатената вода (Д-2) во однос на водата од главната дренажа (Д-1), која е производ на технолошкиот процес.

- Другите тешки метали Fe и Cu се испод дозволените вредности за води од III и IV категорија, според МДК.

Ваквите констатации кои, на прв поглед, се помалку нелогични, упатуваат на следното. Имено, значително зголеменото присуство на манганот во зафатената вода (Д-2) оди во прилог на тврдењето дека се работи за, воглавно, подземна природна вода, ако се

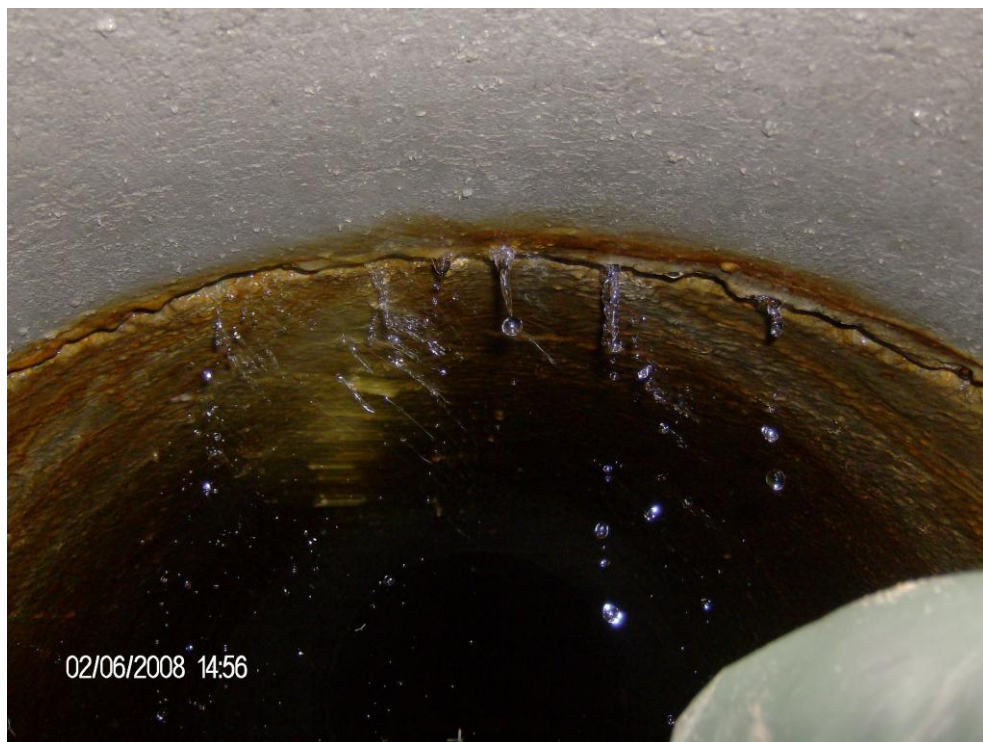
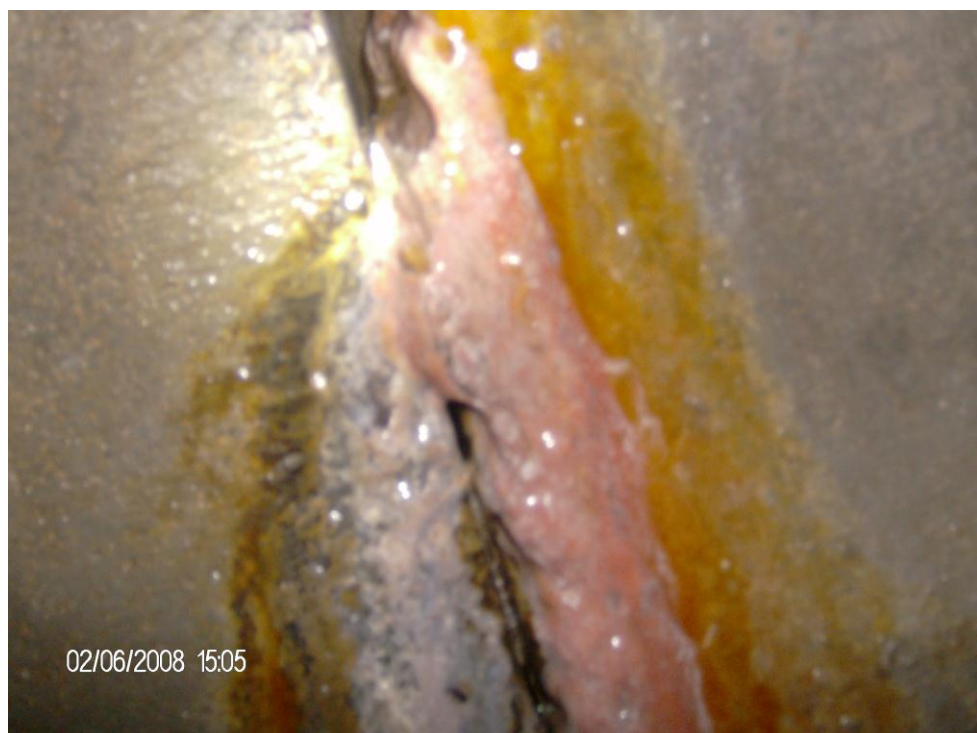
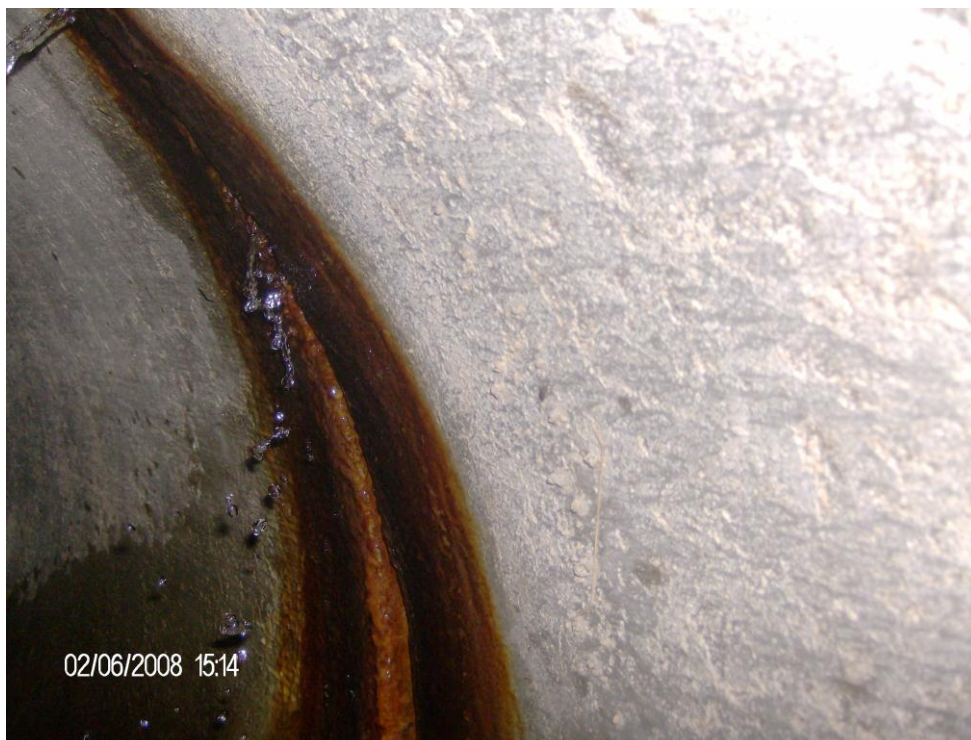
- На ст. 0 + 142 приметена е пукнатина на бетонската цевка видлива со око во широчина од околу 1 mm. (Сл. 8, 9 и 10) Според стационажата, пукнатата бетонска цевка се наоѓа во рамниот дел на поранешното речно корито, каде подлогата се состои од неконсолидиран материјал во вид на речен нанос.
- Пукнатината е по целиот обем на цевката и тоа нормално на нејзиното протегање.
- Подолжни пукнатини на цевката не се приметени.
- Приметено е истекување на помала количина на бистра вода од пукнатината, што може да се констатира и од приложените слики.
- Исто така на неколку споеви на цевките е приметено истекување на мала количина на бистра вода.

Според договорот и Елаборатот за санација, истата требаше да биде извршена со поставување на челичен метален прстен и сурова гума како и бетонирање на армирано бетонски примарен прстен, со што требаше да се задоволат двата основни елементи, водонепропусност и долготрајна статичка стабилност на делот каде е појавено напукнувањето на цевката. Од страна на инвеститорот, рудникот Саса, беа преземени сите припремни работи, во согласност со Елаборатот за санација, а истовремено беше формиран и надзорен орган, составен од дипл. град. инженер, дипл. руд. инженер и руд. за спец. руд-град. работи, Овој орган требаше да врши надзор на изведбените работи од страна на изведувачот, фирмата РЕ-КО инженеринг – Скопје.

На самото место на пукнатината монтиран е метален прстен со ширина од 150 mm. и метален полупрстен со дебелина од 3 mm и широчина од 350 mm од долната страна на цевката. Исто така извршено е поставување и на планираната сурова гума, но сепак водата не е сопрена – зачепена (сопрена е само 50 – 60% од вкупната вода која протекуваше од пукнатината). Бетонирањето на армирано бетонски прстен со специјален бетон Ингунит Е-Б не е ни пробано (според изведувачот на работите ваквото бетонирање било невозможно поради неможноста комплетно да се острани водата од тој дел од колекторот).

Според сето ова, двете основни работи предвидени со Елаборатот, зачепувањето на водата со челичен секундарен прстен и сурова гума, како и бетонирањето на армирано бетонски примарен прстен кој требаше да обезбеди долготрајна статичка сигурност не беа постигнати.

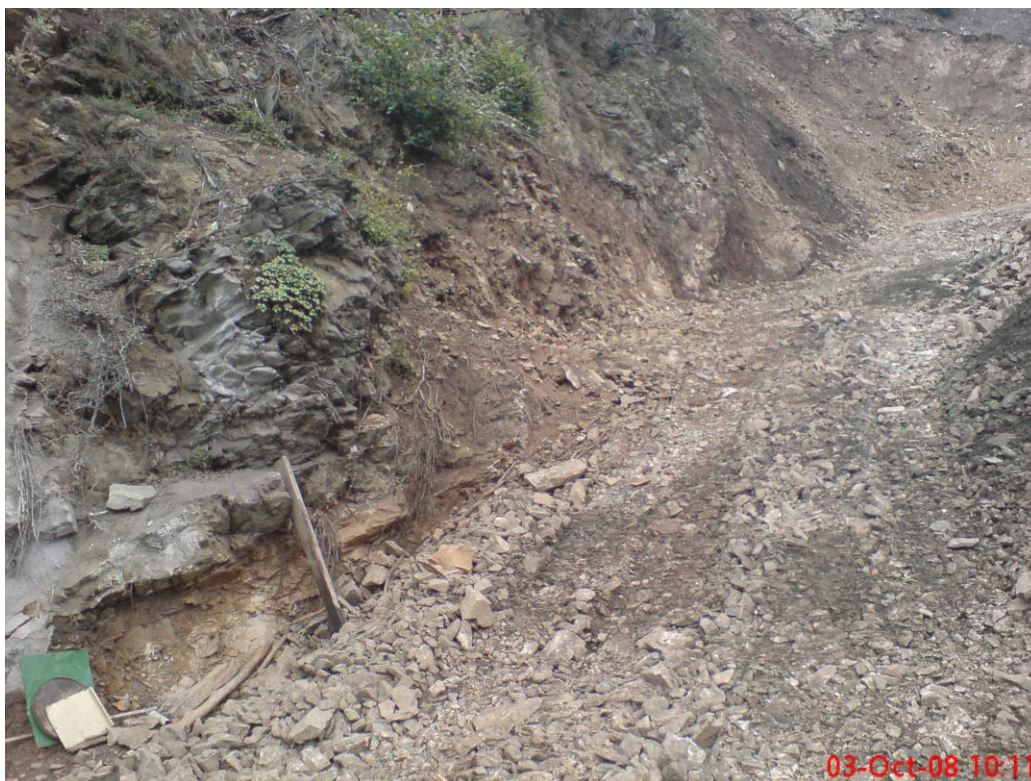
Слика 13 – Припрема на теренот на кој треба да се гради односно простира надворешниот дел од преливниот колектор

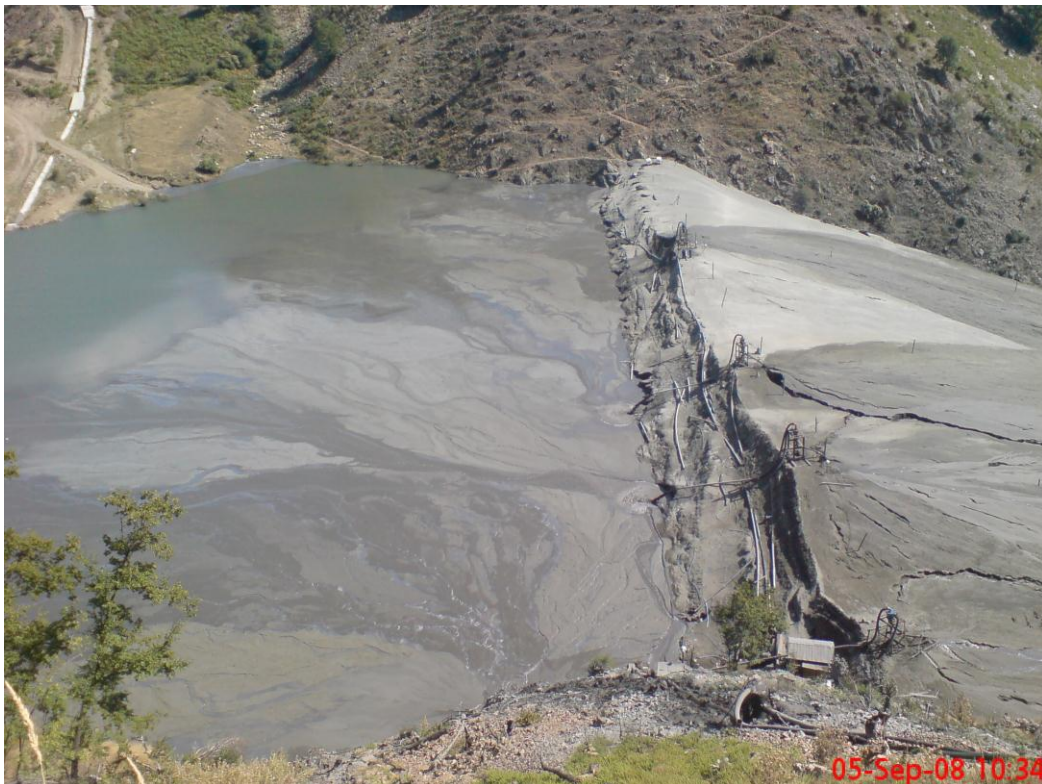
Слика 14

Што се однесува до низводната косина на јаловиштето која има проектиран наклон $m = 2.75$, редовните геодетски снимања, во текот на 2008 година, покажуваат дека постојано овој наклон е поголем од проектираниот. Тоа од безбедносен аспект е позитивно но, истовремено упатува на заклучок дека песокот од циклоните, со кој се гради браната, има релативно мала густина, а со тоа високи миграциони карактеристики. Малата густина на песокот (помала од 70 – 75% цврсто) индицира зголемено присуство на ситни фракции, поголемо од проектираното. Во ПРИЛОГ 3 е даден графички приказ на протегање на јаловиштето и по 5 карактеристични профили од геодетските снимања извршени во април и декември 2008 год.

Ваквите услови и околности, бараат зголемена активност од страна на вработените. Неопходно е позачестено поместување на циклонските батерии и одржување на поголема густина на песокот, со што ќе се намали присуството на ситните фракции во него, но истовремено, ќе се намалат и неговите миграциони способности. Тоа ќе бара, одреден степен, на негово механичко распоредување по круната од браната. Сето ова бара, значително поголем ангажман од страна на вработените, поради што е потребно поголем број на извршители (најмалку 2 извршители во смена). Поради намалувањето на наклонот на низводната косина, песокот од подножјето на браната брзо ќе ја достигне крајната проектирана координата на протегање. Поради тоа потребно е навремено комплетирање на пиезометрискиот систем. Во спротивно ќе се дојде до ситуација кога ќе биде неопходно да се врши дупчење за поставување на пиезометрите.

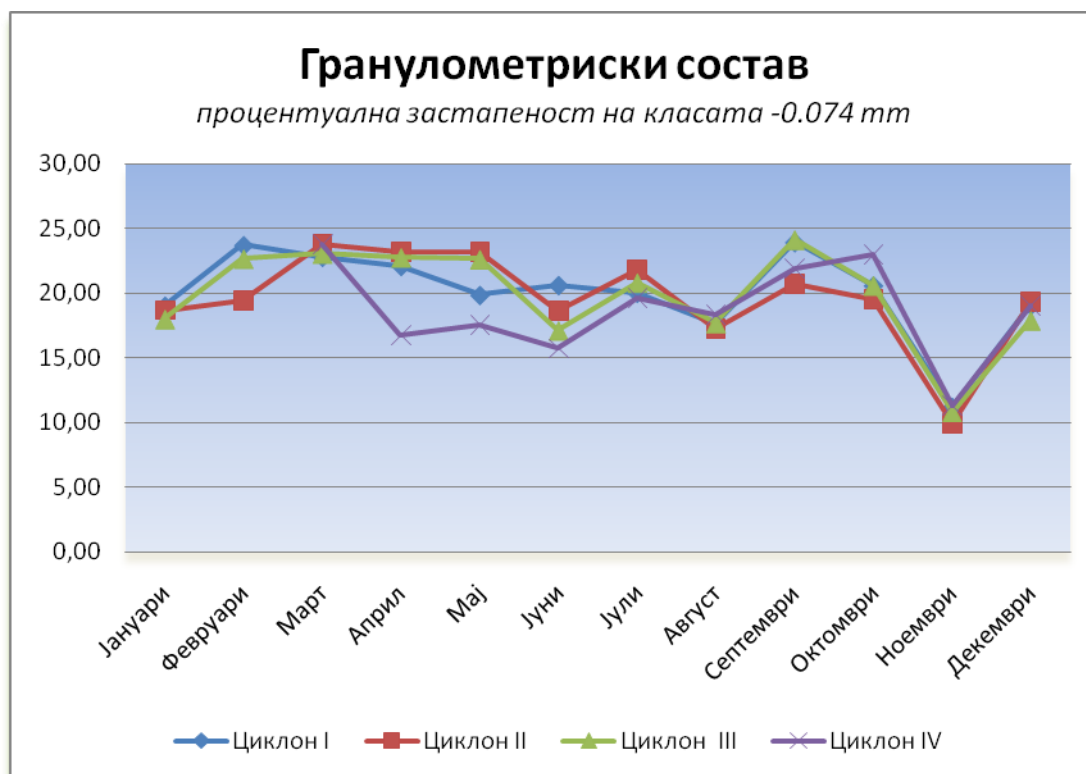
Во ПРИЛОГ 5 се презентирани месечните резултати, во однос на присуството на класата – 0.074 mm во песокот од хидроциклоните, од кој се гради браната. Според проектната документација процентуалното учество на класата – 0.074 mm во песокот од хидроциклоните треба да изнесува околу 18 %. Имајќи во предвид дека процесот на циклонирање е прилично динамичен и дека зависи од повеќе фактори, кои често се менуваат, како што се: густината на влезната пулпа, процентуалното учество на класата – 0.074 mm во истата, притисокот во циклонските батерии и т.н. добро е ако процентуалното учество на класата – 0.074 mm се држи во границите од 15 – 20 %. Врз основа на резултатите од месечните снимања на процесот на циклонирање, презентирани во ПРИЛОГ 5, во Табела 4 се дадени усреднетите месечни вредности на процентуалното учество на класата – 0.074 mm во песокот од поделните циклони (I, II, III и IV). Истите графички се преставени на Слика 15
